# Avaliação Subjetiva de Artefatos em Tomografias Computadorizadas de Feixe Cônico Produzidos pelo MTA Fillapex e AH Plus

Subjective Evaluation of Artifacts in Cone Beam Computed Tomography Produced by MTA Fillapex and AH Plus

Carolina dos Santos Guimarães<sup>1</sup>, Andrea dos Anjos Pontual<sup>2</sup>, Paulo Mauricio Reis de Melo Jr<sup>3</sup>, Michelle Lopes Ramos Cruz<sup>4</sup>, Márcia Maria Fonseca da Silveira<sup>5</sup>

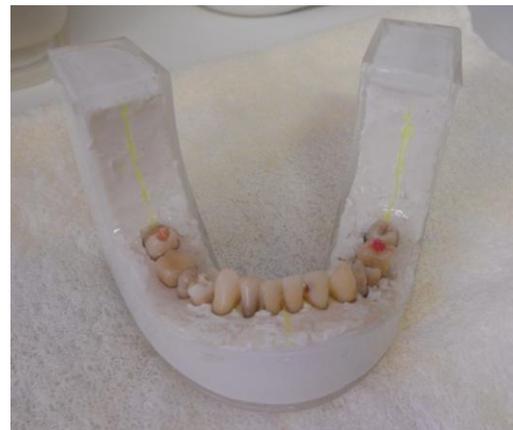
Figura 1. Estrutura em acrílico preenchida por massa de modelar onde os dentes foram inseridos, mimetizando uma mandíbula

Inicialmente, foi construída uma estrutura em acrílico com formato semelhante ao de uma mandíbula. Este dispositivo foi totalmente preenchido por massa de modelar em tablete (Acrilex Tintas Especiais S.A. São Paulo, SP, Brasil), com a finalidade de mimetizar o osso alveolar. Posteriormente, quatorze dentes humanos hígidos sem qualquer tratamento endodôntico ou defeitos estruturais

foram inseridos nesta estrutura formando o grupo controle desta pesquisa (Figura 1).

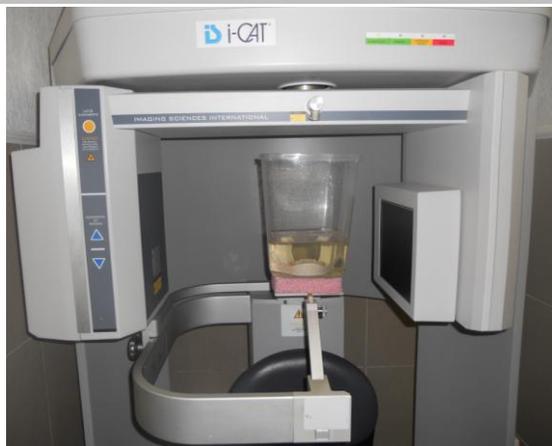
Figura 2. Posicionamento da mandíbula no Tomógrafo iCAT®

Para obtenção das imagens tomográficas do grupo controle e dos grupos experimentais foi utilizado o tomógrafo de feixe cônico iCAT New Generation® (Imaging Sciences International, Pennsylvania, EUA) e o programa iCAT Visionq® (Imaging Sciences International, Pennsylvania, EUA). A mandíbula foi colocada no interior de um recipiente de PVC (poly vinyl chlorid) e submersa em água para simulação de tecido mole (MANSINI *et al.*, 2010). O arranjo experimental foi posicionado no aparelho sobre uma plataforma de acrílico na altura adequada para que o exame fosse realizado. (Figura 2). Para o posicionamento correto e padronizado do arranjo experimental, foram utilizados os guias luminosos do tomógrafo. Após posicionamento, a aquisição das imagens foi obtida com 120 kVp, 37,07 mAs, voxel de 0,125mm e tempo de aquisição de 26,9 segundos. Após o escaneamento, as imagens foram salvas e exportadas no formato xstd (extensão do xoran) para posterior avaliação.
